für Firma.: SpanSet-secutex GmbH

1 Beschreibung der Reibpartner

3 Ermittelte Gleit-Reibbeiwerte

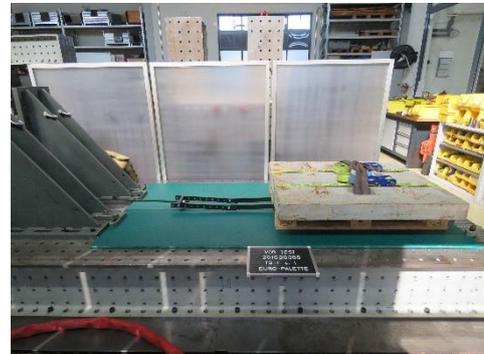
- 1.2.1 Art : Europool-Palette
- 1.2.2 Abmessungen [cm] : 80 x 120
- 1.2.3 Masse des Ladeguts [kg] : 1026
- 1.2.4 Kontaktfläche (bei Verwendung von RHM) [cm²] : ---

Anordnung Auflagefläche	Anordnung Ladegut	siehe Foto	Ergebnis μ
längs	längs	Abbildung 1	0,74
quer	quer	Abbildung 2	0,74

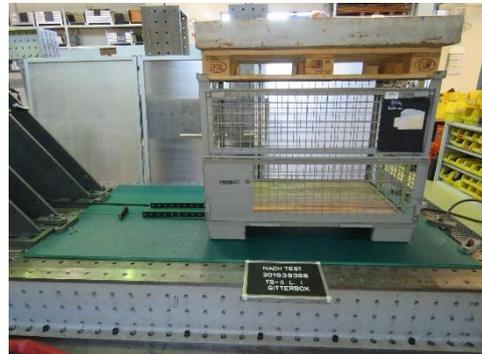
- 1.2.1 Art : Europool-Gitterbox (EPAL)
- 1.2.2 Abmessungen [cm] : 80 x 120
- 1.2.3 Masse des Ladeguts : 1109 [kg]
- 1.2.4 Kontaktfläche (bei Verwendung von RHM)[cm²] : ---

Anordnung Auflagefläche	Anordnung Ladegut	siehe Foto	Ergebnis μ
längs	längs	Abbildung 1	0,69
quer	quer	Abbildung 2	0,65
